PROJETO DE LEI 015, DE 20 DE MARÇO DE 2013.

Autoriza o Executivo Municipal de Vista Alegre do Alto a proceder à demolição de uma estrutura de concreto armado, e dá outras providências.

LAUDO TÉCNICO

O objeto do presente laudo técnico trata-se de uma estrutura em concreto armado denominada "Coreto", sendo esta localizada na Praça Dr. E. H. Ower Sandolth, no município de Vista Alegre do Alto, estado de São Paulo.

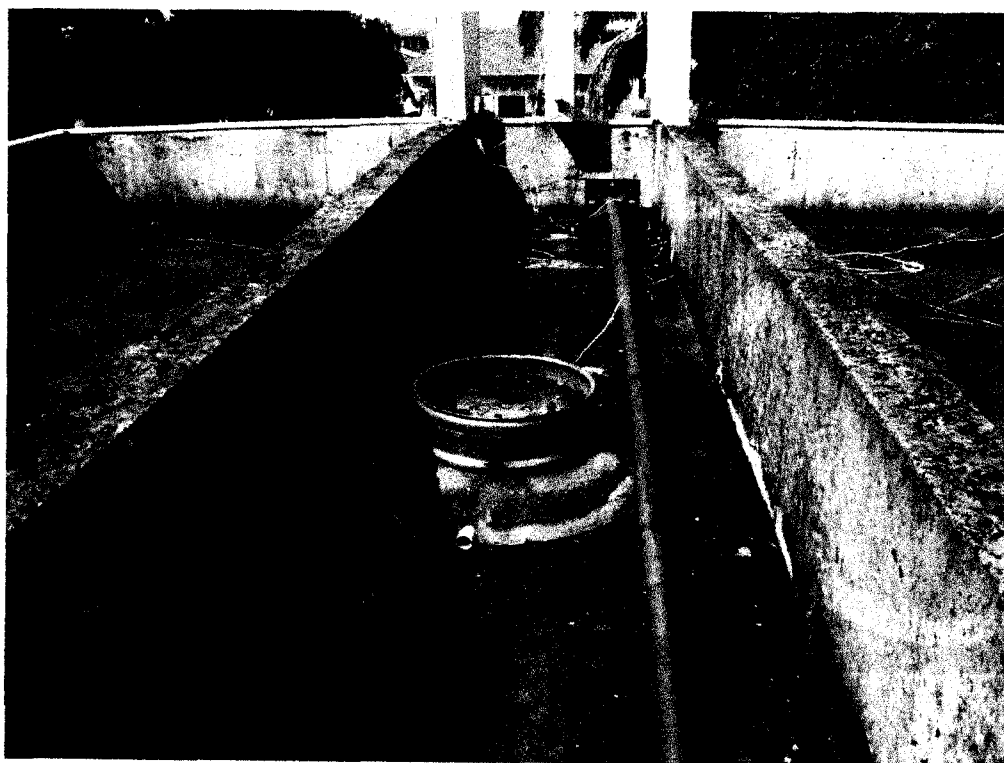
Aliás, diga-se a bem da verdade, que a superfície superior da laje, desde sua construção, “pasmem”, não possui qualquer tipo de proteção (impermeabilização) às intempéries físicas.

Figura 6: Superfície superior da laje. Inexistência de qualquer tipo de proteção (impermeabilização) às intempéries físicas. Adaptação de chumbador para instalação de poste de iluminação pode ter ocasionado um ponto crítico de infiltração.

Dentre todos os aspectos que podem ter ocasionado o início do processo de corrosão é possível destacar que a principal causa está atrelada a falta de impermeabilização da laje e, principalmente, falta de manutenção preventiva.

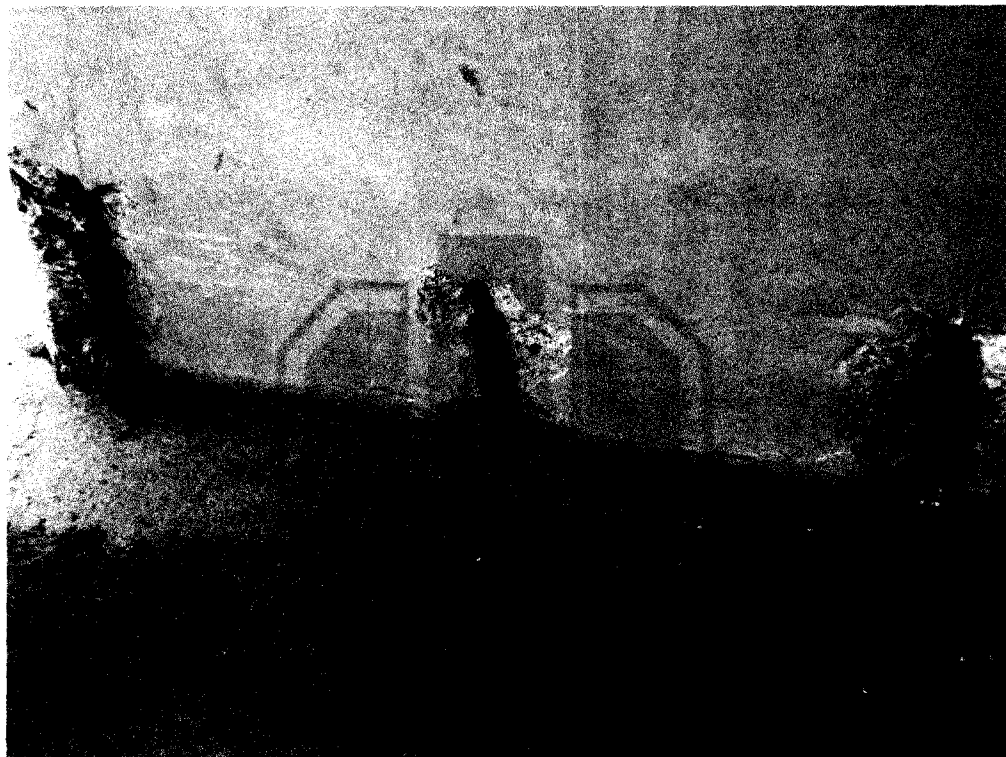
Figura 7: Processo corrosivo em evolução nas armaduras dos pilares.

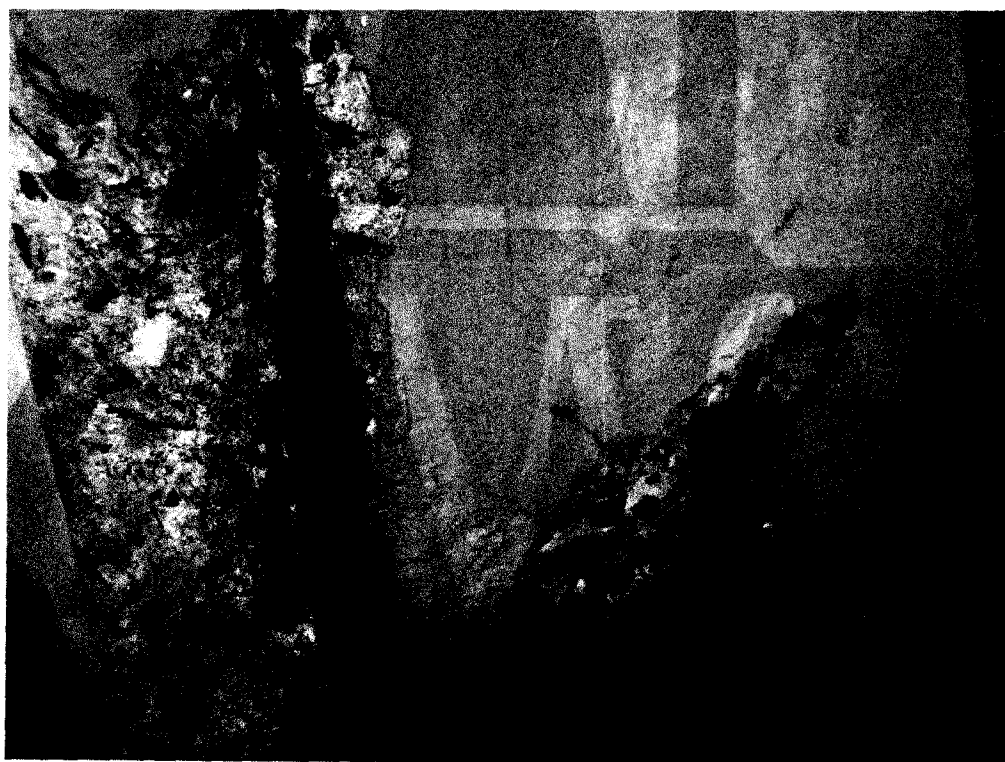
Figura 8: Processo corrosivo em evolução nas armaduras dos pilares. Desplacamento da argamassa do concreto que realiza o cobrimento das armaduras.
