PROJETO DE LEI 015, DE 20 DE MARÇO DE 2013.

Autoriza o Executivo Municipal de Vista Alegre do Alto a proceder à demolição de uma estrutura de concreto armado, e dá outras providências.

LAUDO TÉCNICO

O objeto do presente laudo técnico trata-se de uma estrutura em concreto armado denominada "Coreto", sendo esta localizada na Praça Dr. E. H. Ower Sandolth, no município de Vista Alegre do Alto, estado de São Paulo.

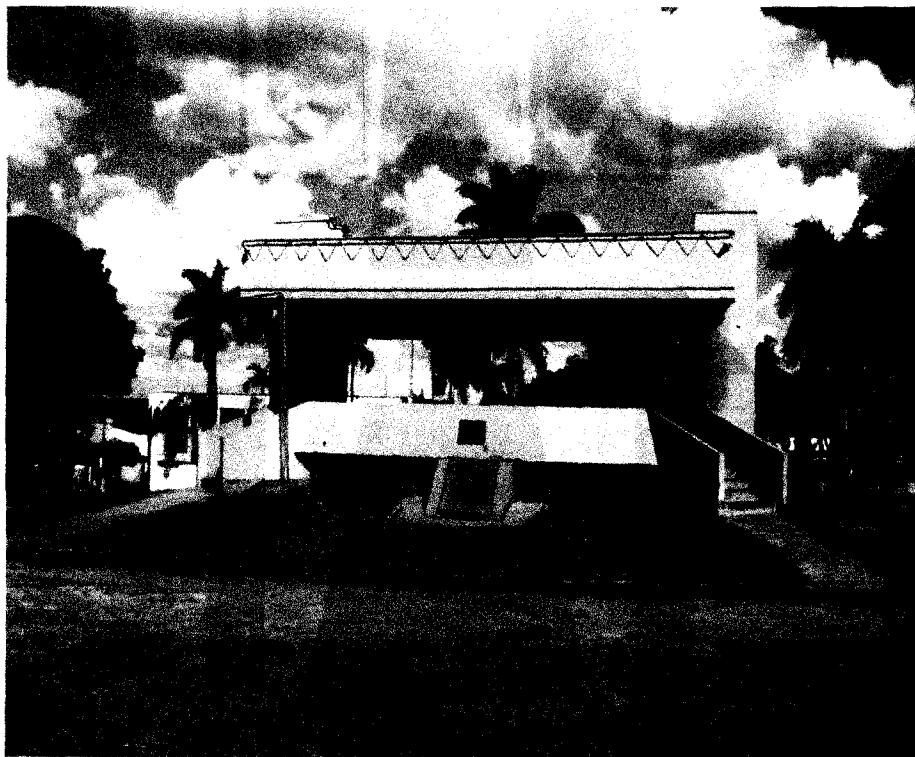
Figura 1: Identificação do objeto

O objeto em destaque tem sua data de inauguração registrada em 02/07/1988 e desde sua concepção vem sendo utilizado pelos munícipes e visitantes de formas diversas, variando desde ponto turístico como ponto de apoio para campanhas de saúde e bem-estar social.
